**SKODA KODIAQ / NS 190 HK AUTOMAT 4WD**

**TESTDATO:** 06.03.2026

**CHASSISNR:** TMBLK9NS2K8052112

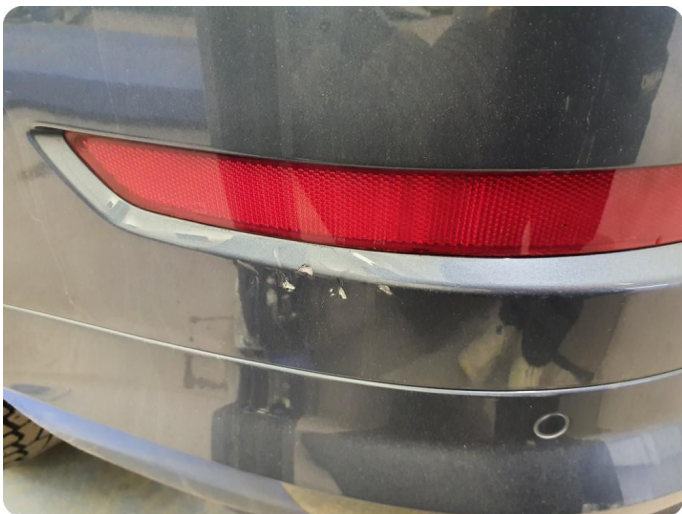
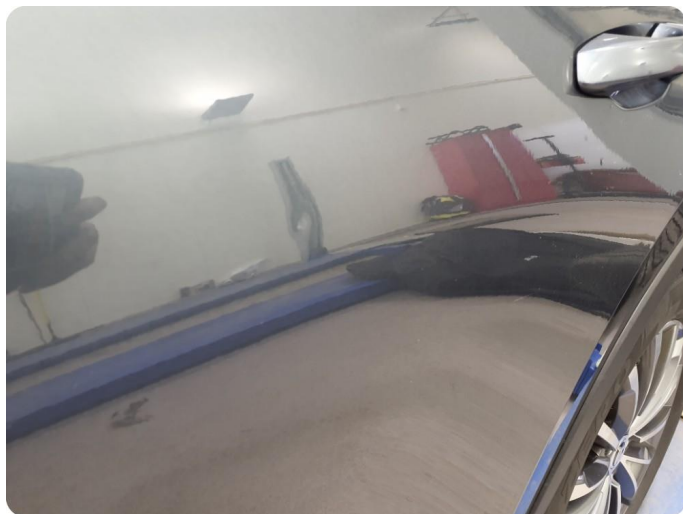
| PUNKT | BESKRIVELSE | PLASSERING |
|---|---|---|
| 3.1 Lakk - | Noen riper og småbulker. inkluderer flere riper og bulker | alle |

3.1 Noen riper og småbulker Inkluderer flere riper og bulker

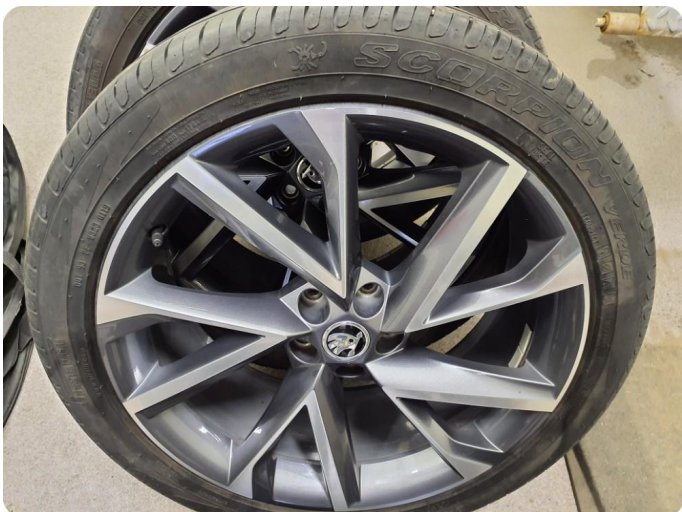
| PUNKT | BESKRIVELSE | PLASSERING |
|---|---|---|
| 3.2 Dekk/Felger | Kantkjørt felg diamond cut<br>. to stk sommerfelg | |

3.2 Kantkjørt felg Diamond Cut To stk sommerfelg

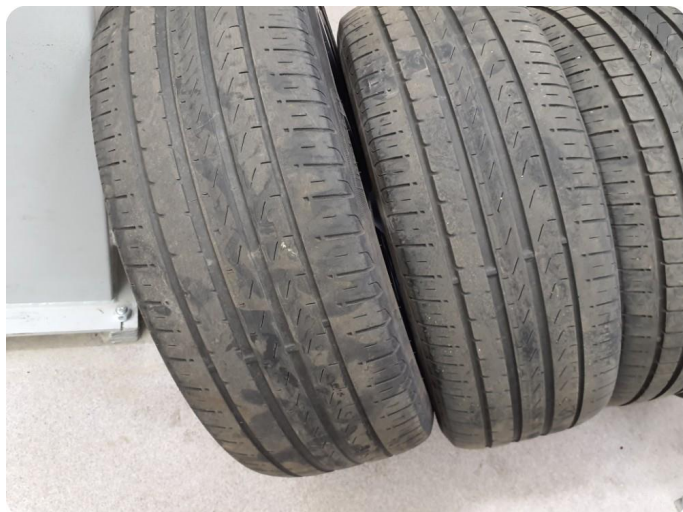
| PUNKT | BESKRIVELSE | PLASSERING |
|---|---|---|
| 3.3 Dekk/Felger | Skjev slitasje på sommerdekk. skjevslitsje på to stk sommerdekk | |

3.3 Skjev slitasje på sommerdekk Skjevslitsje på to stk sommerdekk

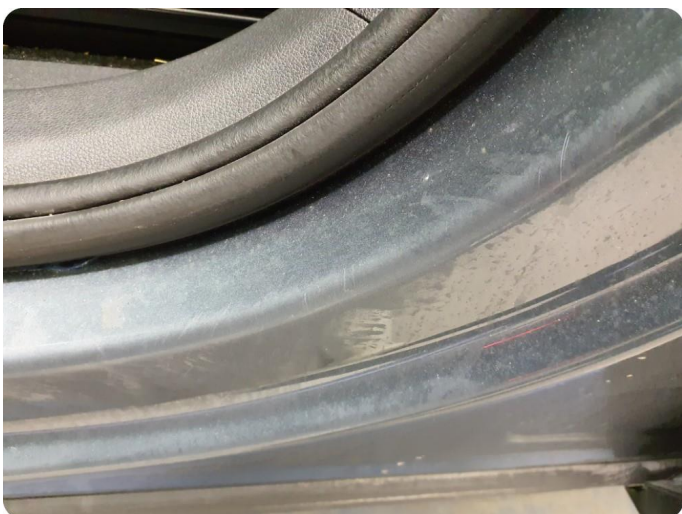
| PUNKT | BESKRIVELSE | PLASSERING |
|---|---|---|
| 3.4 Døråpning - | Ripe(r). inkluderer flere riper | alle |

3.4 Ripe(r) Inkluderer flere riper

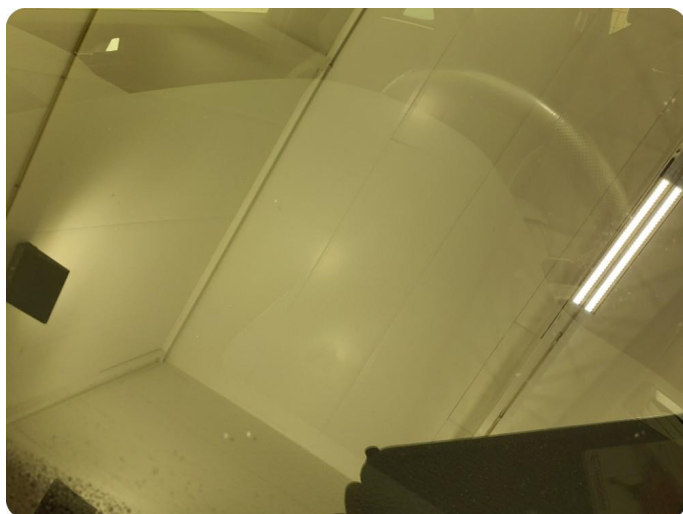
| PUNKT | BESKRIVELSE | PLASSERING |
|---|---|---|
| 3.5 Frontvindu - | Steinsprut. inkluderer flere steinsprut | foran |

3.5 Steinsprut Inkluderer flere steinsprut

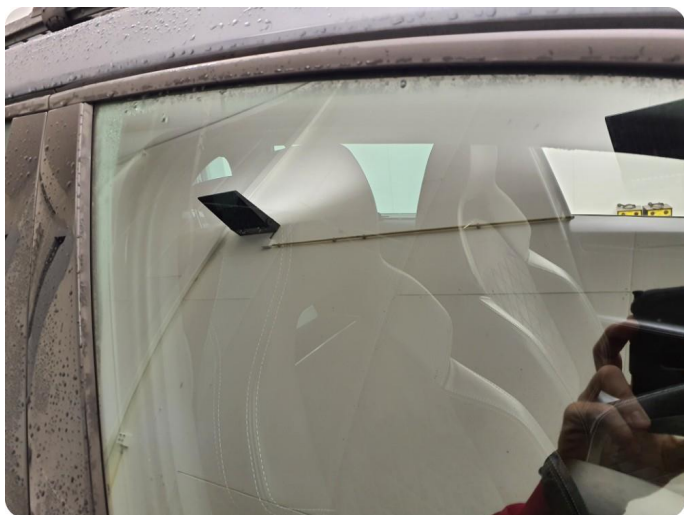
| PUNKT | BESKRIVELSE | PLASSERING |
|---|---|---|
| 3.6 Vinduer - | Riper. dype riper i glass | høyre foran |

3.6 Riper Dype riper i glass

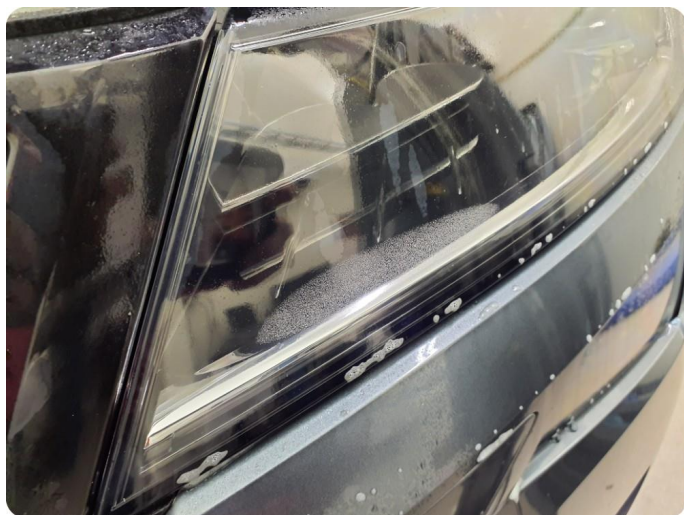
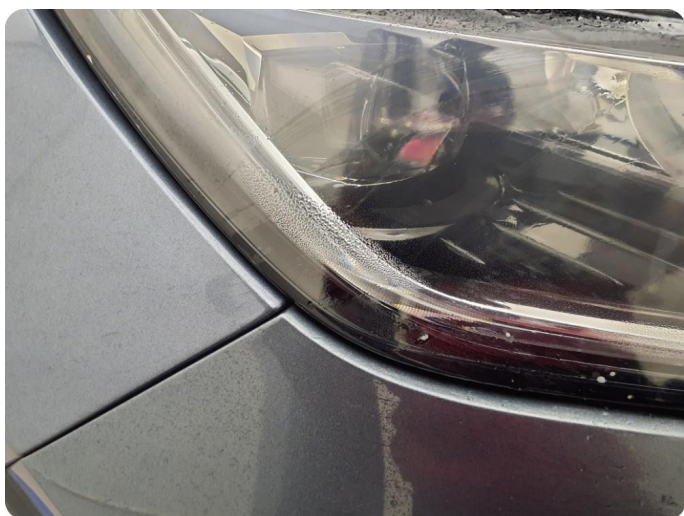
| PUNKT | BESKRIVELSE | PLASSERING |
|---|---|---|
| 4.1 Lys foran - | Dugg/fukt. fukt i begge hovedlamper | begge foran |

4.1 Dugg/fukt Fukt I begge hovedlamper

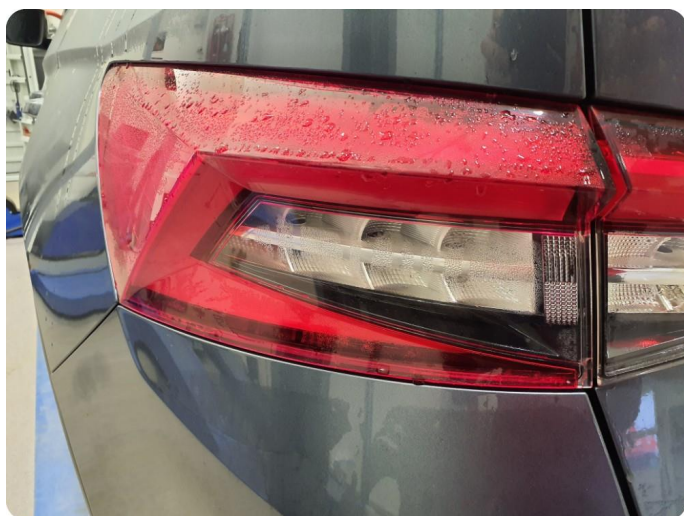
| PUNKT | BESKRIVELSE | PLASSERING |
|---|---|---|
| 4.2 Lys bak - | Dugg/fukt. fukt i baklampe | venstre bak |

4.2 Dugg/fukt Fukt I baklampe

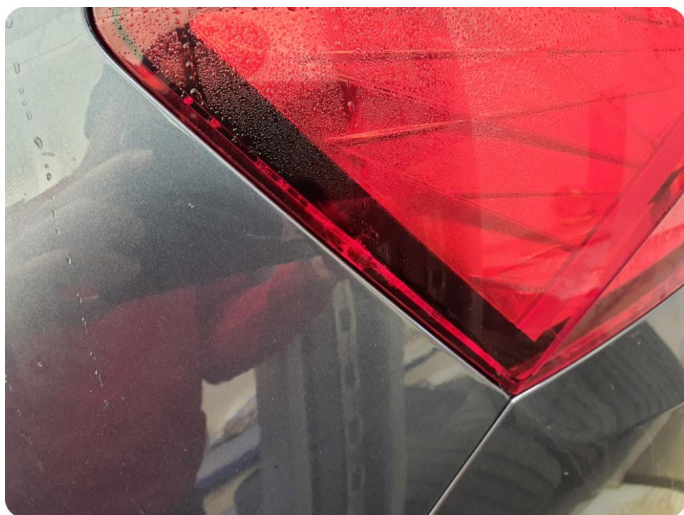
| PUNKT | BESKRIVELSE | PLASSERING |
|---|---|---|
| 4.3 Lys bak - | Krakelering i plast. krakelering i baklampe | venstre bak |

4.3 Krakelering i plast Krakelering I baklampe

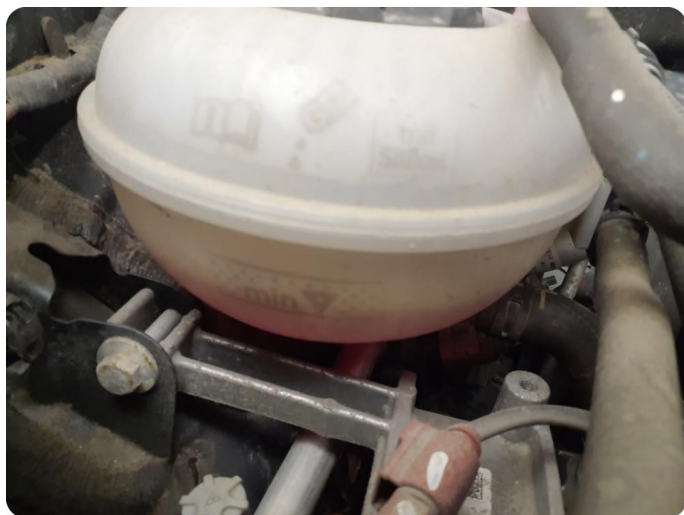
| PUNKT | BESKRIVELSE | PLASSERING |
|---|---|---|
| 5.1 Kjølesystem/vannpumpe | Kjøleveske under minimum . | |

5.1 Kjøleveske under minimum

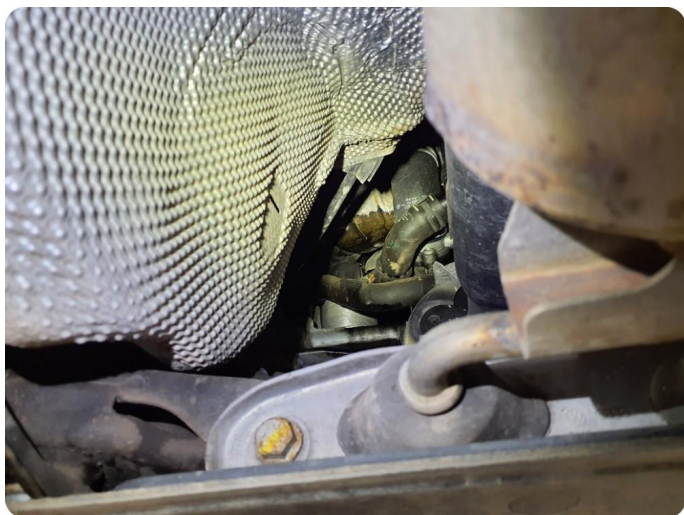
| PUNKT | BESKRIVELSE | PLASSERING |
|---|---|---|
| 5.2 Motor | Svetter. motor svetter, må kontrolleres | |

5.2 Svetter Motor svetter, må kontrolleres

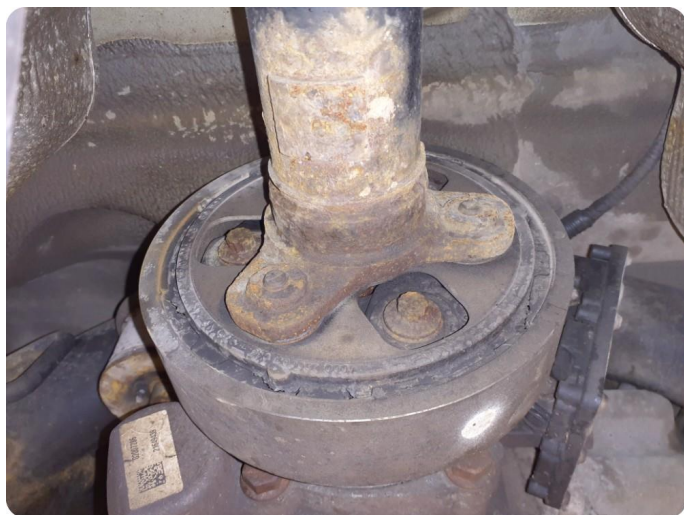
| PUNKT | BESKRIVELSE | PLASSERING |
|---|---|---|
| 6.1 Aksler - | metall ring rundt hardy kobling bak delvis sluppet | bak |

6.1 Øvrige feil Metall ring rundt hardy kobling bak delvis sluppet

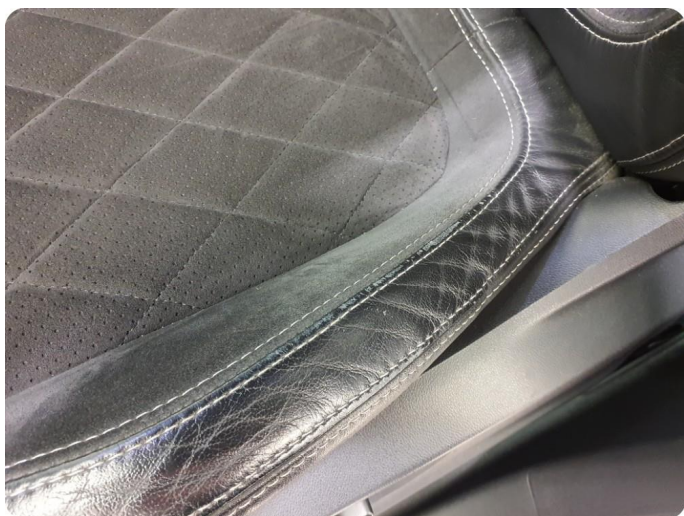
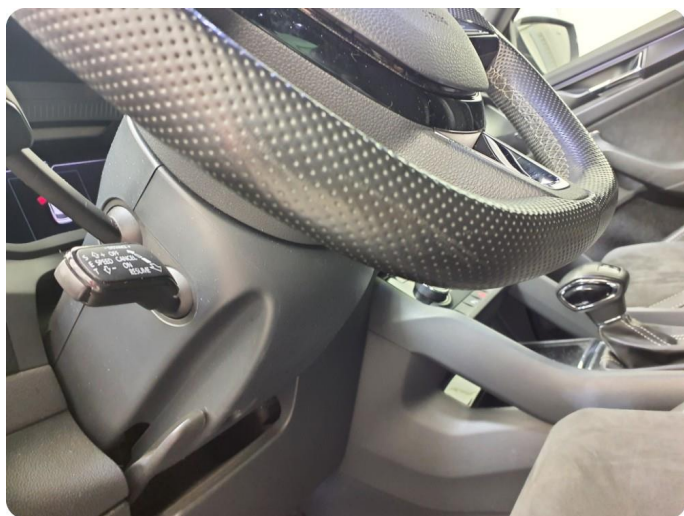
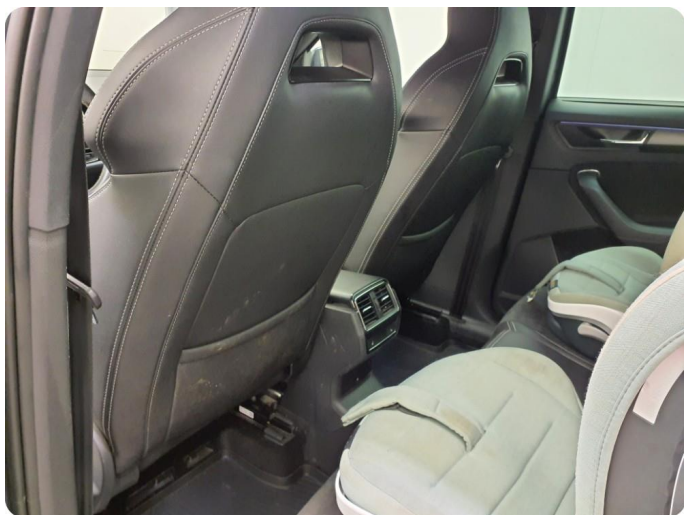
| PUNKT | BESKRIVELSE | PLASSERING |
|---|---|---|
| 8.1 Interiør - | Mer slitt en forventet iht alder og km. | alle |

8.1 Mer slitt en forventet iht alder og km
