TESLA MODEL 3 462 HK AUTOMAT 4WD

TESTDATO: 23.01.2024

CHASSISNR: 5YJ3E7EB2KF244349

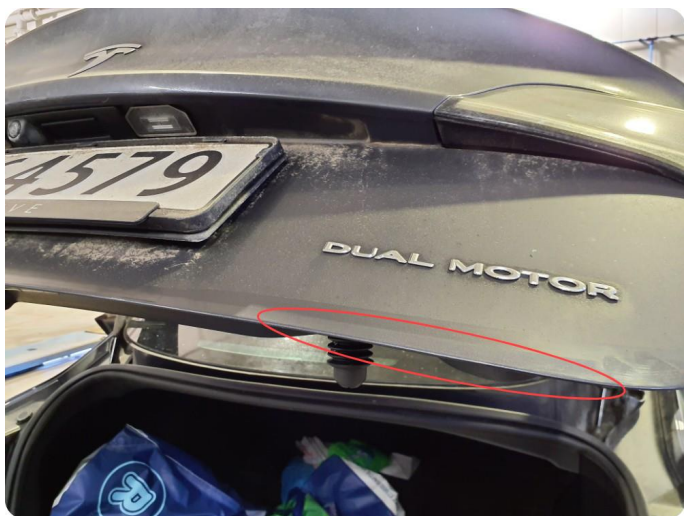
| PUNKT | BESKRIVELSE | PLASSERING |
|---|---|---|
| 3.2 Bakluke | Rust/korrosjon. | |

3.2 Rust/korrosjon

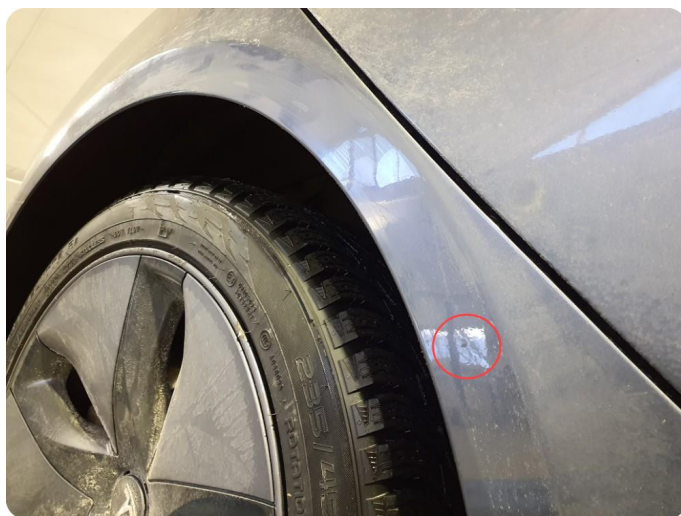
| PUNKT | BESKRIVELSE | PLASSERING |
|---|---|---|
| 3.3 Skjermer - | Rust. lakkboble/påbegynnende rustangrep | høyre bak |

3.3 Rust Lakkboble/påbegynnende rustangrep

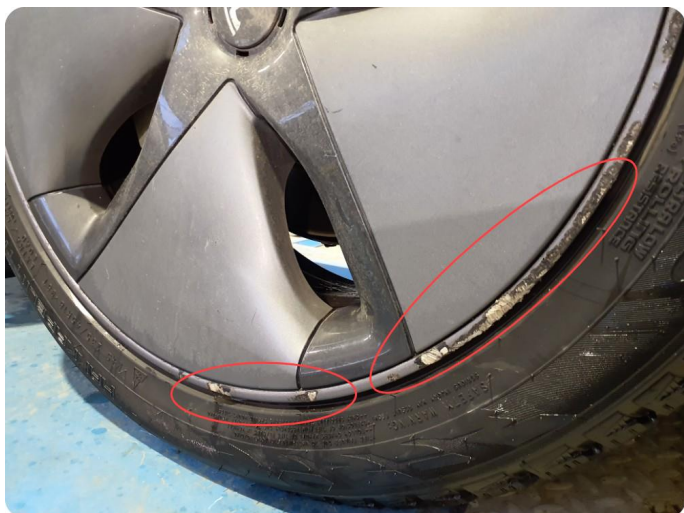
| PUNKT | BESKRIVELSE | PLASSERING |
|---|---|---|
| 3.4 Dekk/Felger | Kantkjørt felg. fire stk vinterfelg | |

3.4 Kantkjørt felg Fire stk vinterfelg

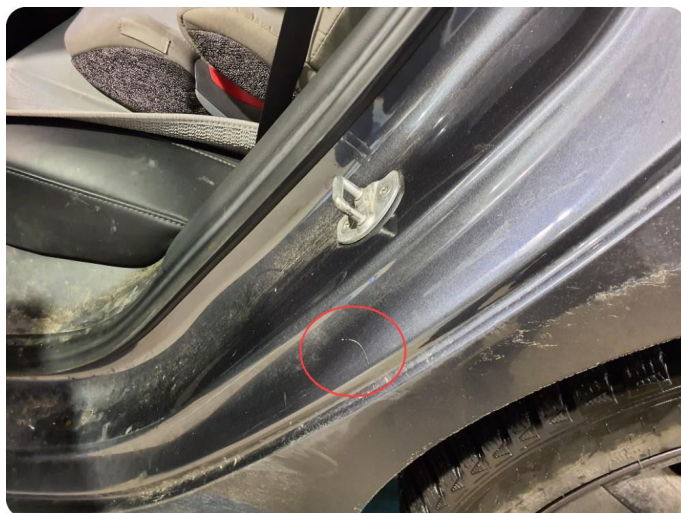
| PUNKT | BESKRIVELSE | PLASSERING |
|---|---|---|
| 3.5 Døråpning - | Ripe(r). | venstre bak |

3.5 Ripe(r)

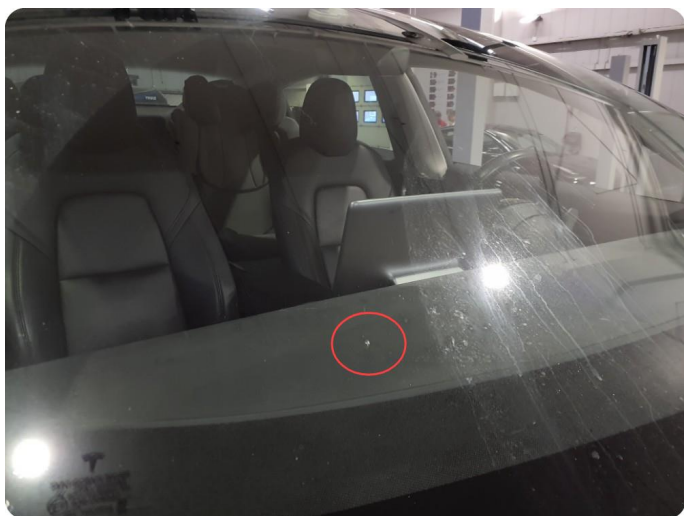
| PUNKT | BESKRIVELSE | PLASSERING |
|---|---|---|
| 3.6 Frontvindu | Steinsprut med sprekk. | |

3.6 Steinsprut med sprek

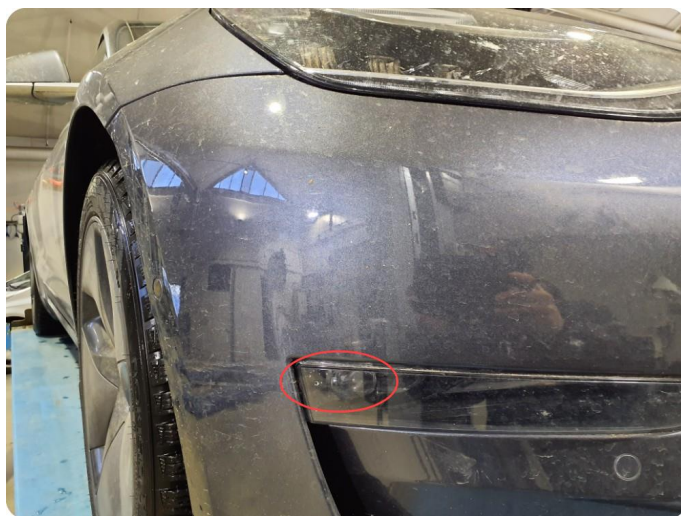
| PUNKT | BESKRIVELSE | PLASSERING |
|---|---|---|
| 4.1 Lys foran - | Dugg/fukt. | høyre |

4.1 Dugg/fukt
