**KIA NIRO 204 HK AUTOMAT 2WD**

TESTDATO: 03.11.2025

KJØRETØY: Personbil

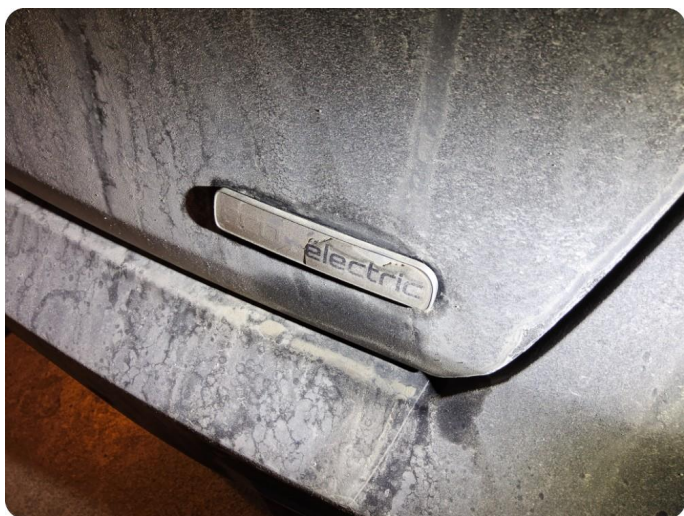
| PUNKT | BESKRIVELSE | PLASSERING |
|---|---|---|
| 2.1 Bakluke | Lakk flasser. klarlakk/ belegg på emblem. | |

2.1 Lakk flasser Klarlakk/ belegg på emblem.

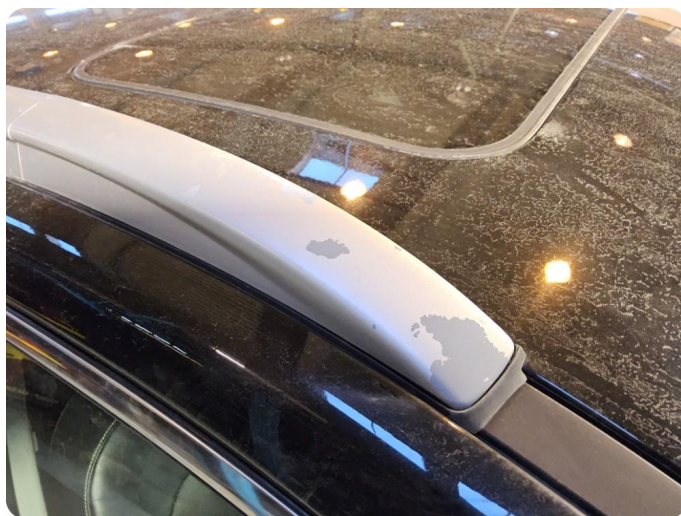
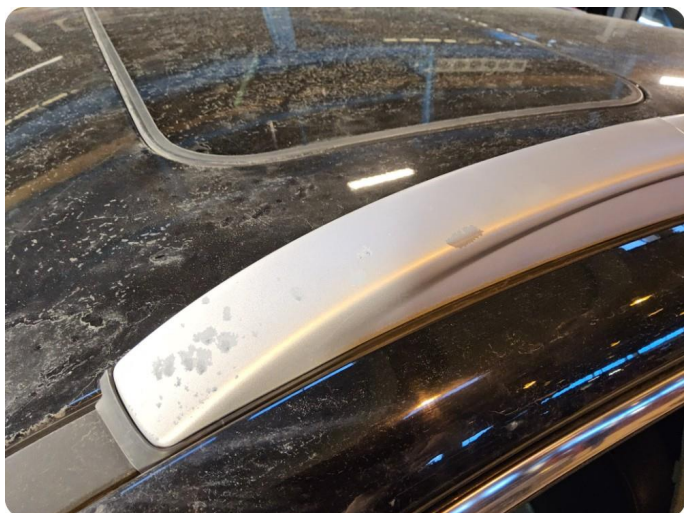
| PUNKT | BESKRIVELSE | PLASSERING |
|---|---|---|
| 2.2 Tak | Lakk flasser. takskinner. | |

2.2 Lakk flasser Takskinner.
