**SUBARU LEGACY 150 HK MANUELL 4WD**

TESTDATO: 12.11.2025

KODE: 1864651

**CHASSISNR:** JF1BRDLZ4AG004528

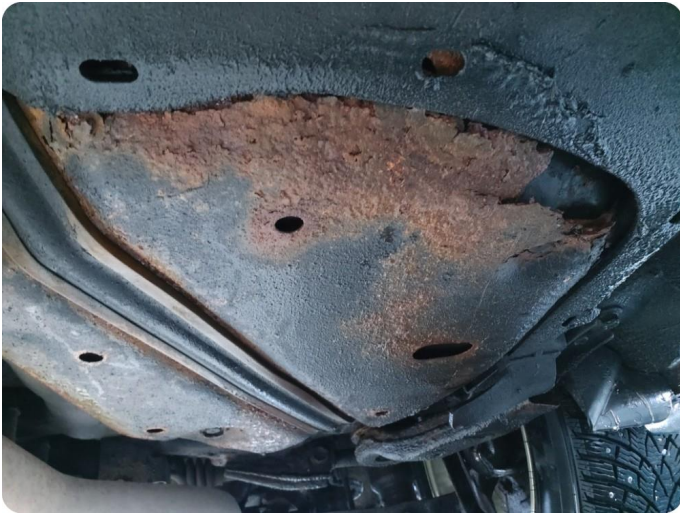
| PUNKT | BESKRIVELSE | PLASSERING |
|---|---|---|
| 3.1 Under bil - | Rust. | bak |

3.1 Rust

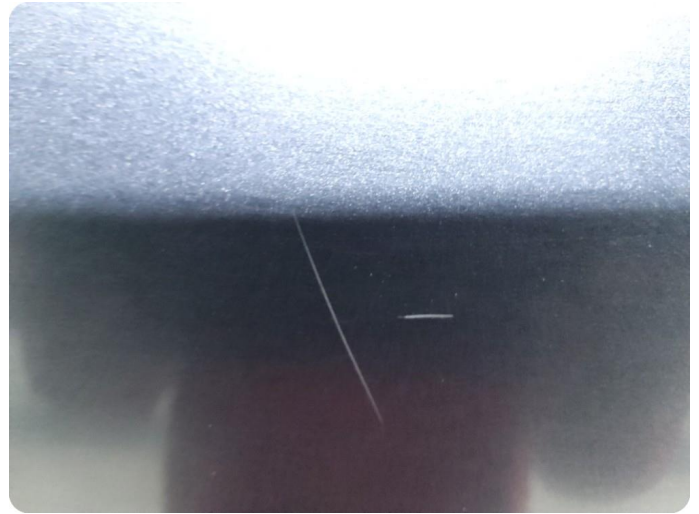
| PUNKT | BESKRIVELSE | PLASSERING |
|---|---|---|
| 3.2 Dører - | Ripe ned til grunning. | høyre bak |

3.2 Ripe ned til grunning

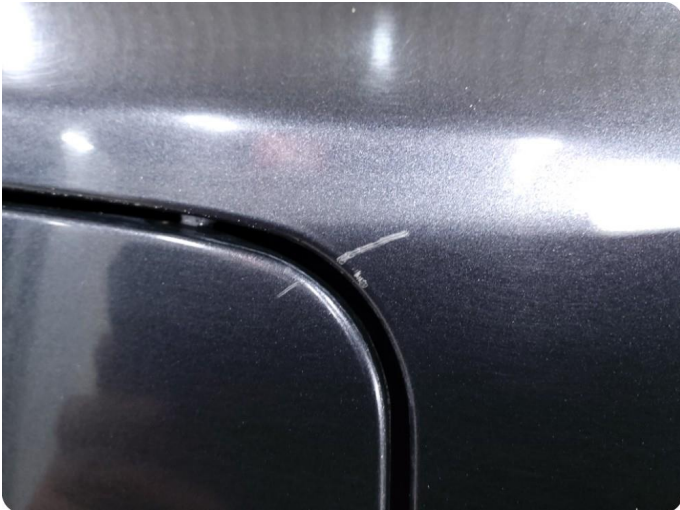
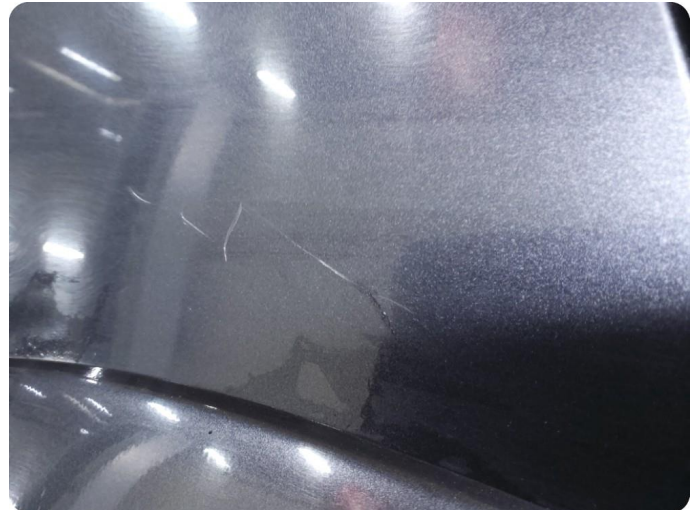
| PUNKT | BESKRIVELSE | PLASSERING |
|---|---|---|
| 3.3 Skjermer - | Ripe(r) ned til grunning. | høyre bak |

3.3 Ripe(r) ned til grunning

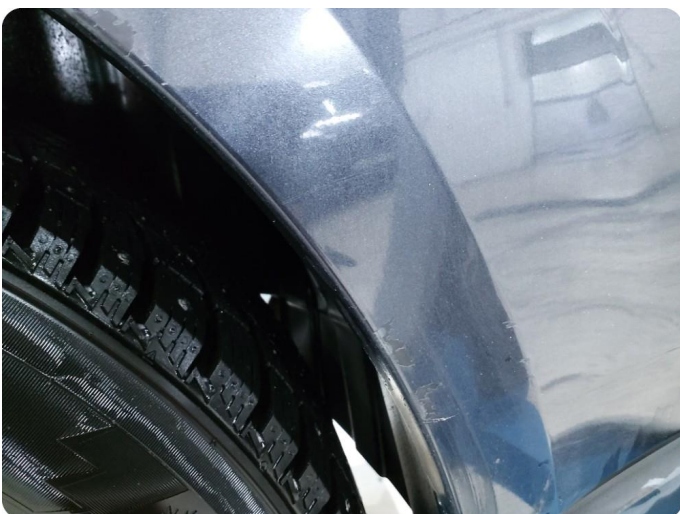
| PUNKT | BESKRIVELSE | PLASSERING |
|---|---|---|
| 3.6 Støtfanger - | Ripe(r) ned til grunning. | bak |

3.6 Ripe(r) ned til grunning

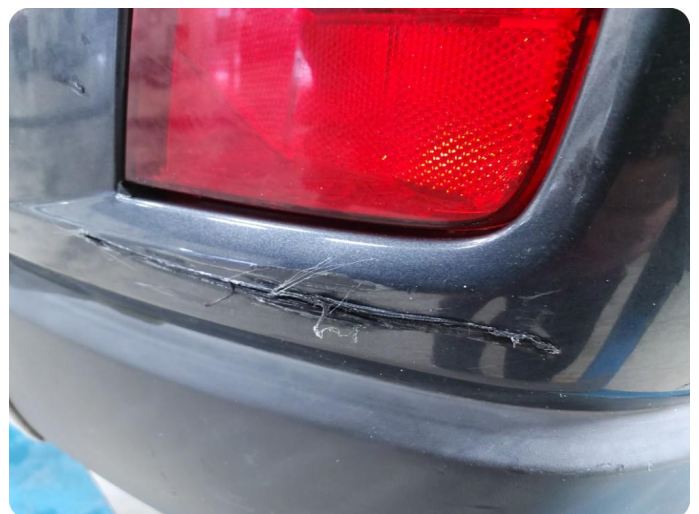
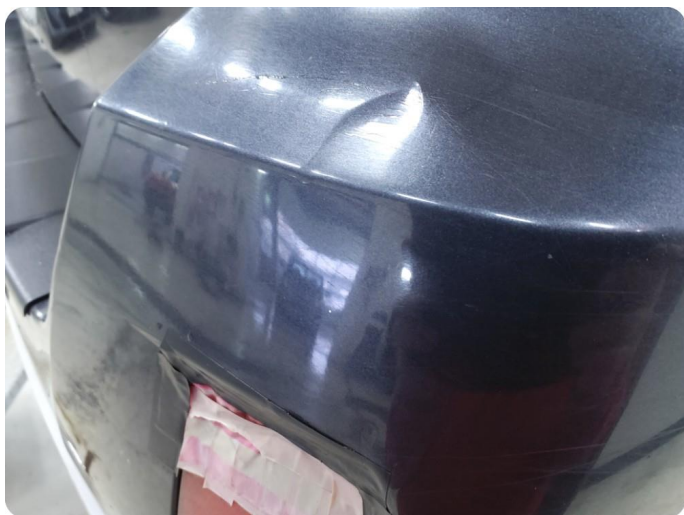
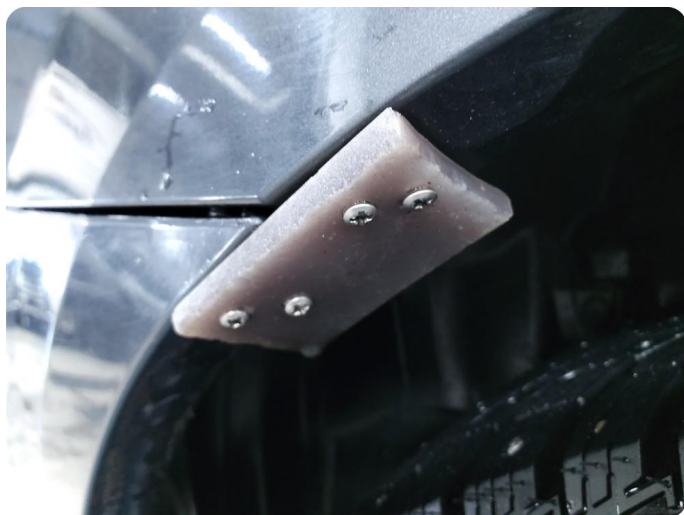
| PUNKT | BESKRIVELSE | PLASSERING |
|---|---|---|
| 3.7 Støtfanger - | Skade. | bak |

3.7 Skade

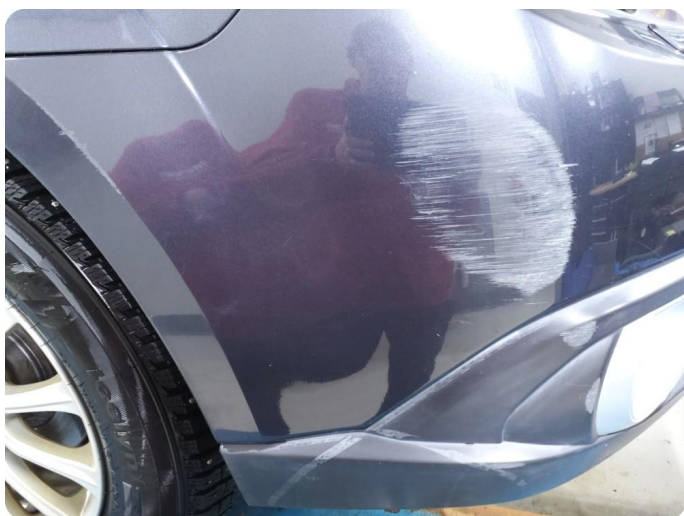
| PUNKT | BESKRIVELSE | PLASSERING |
|---|---|---|
| 3.8 Støtfanger - | Skade. | foran |

3.8 Skade

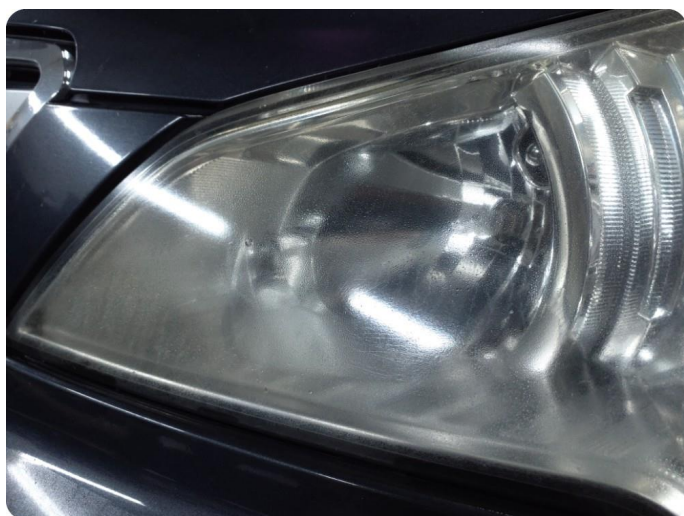
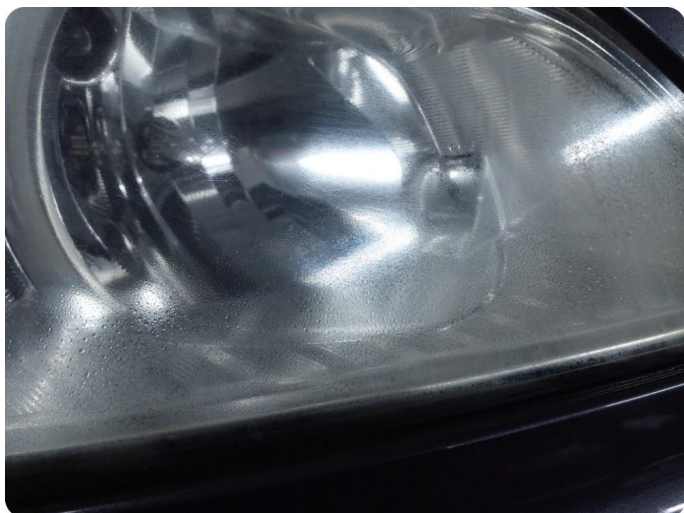
| PUNKT | BESKRIVELSE | PLASSERING |
|---|---|---|
| 4.1 Lys foran - | Dugg/fukt. | venstre, høyre |

4.1 Dugg/fukt

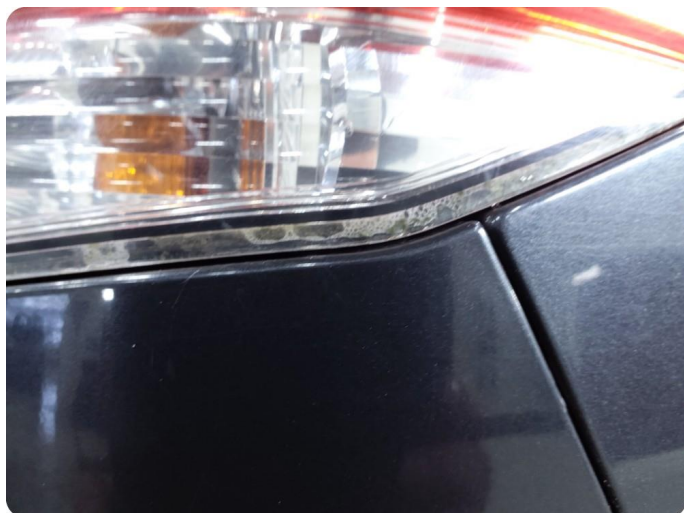
| PUNKT | BESKRIVELSE | PLASSERING |
|---|---|---|
| 4.2 Lys bak - | Krakelering i plast. | høyre bak |

4.2 Krakelering i plast

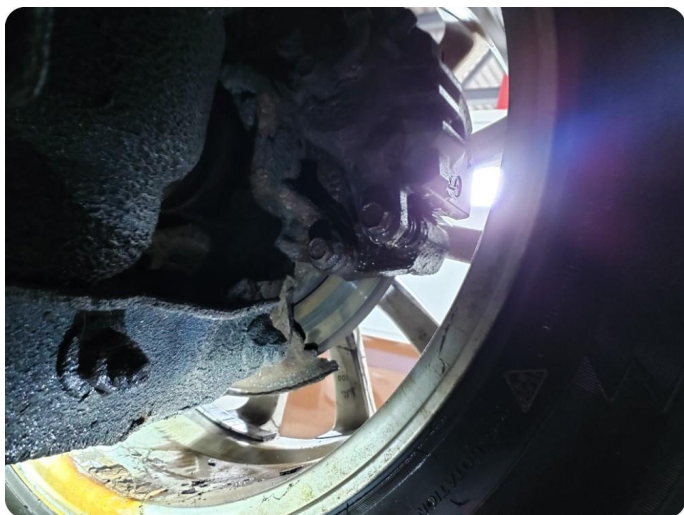
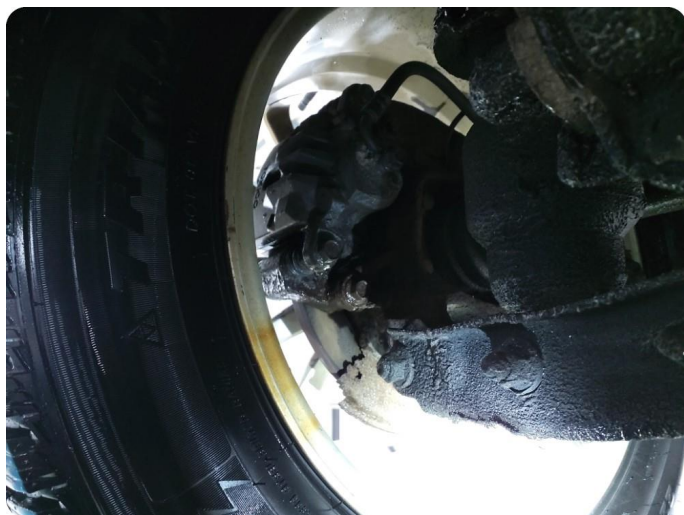
| PUNKT | BESKRIVELSE | PLASSERING |
|---|---|---|
| 6.1 Bremseskjold - | Gjennomrustet. | begge bak |

6.1 Gjennomrustet

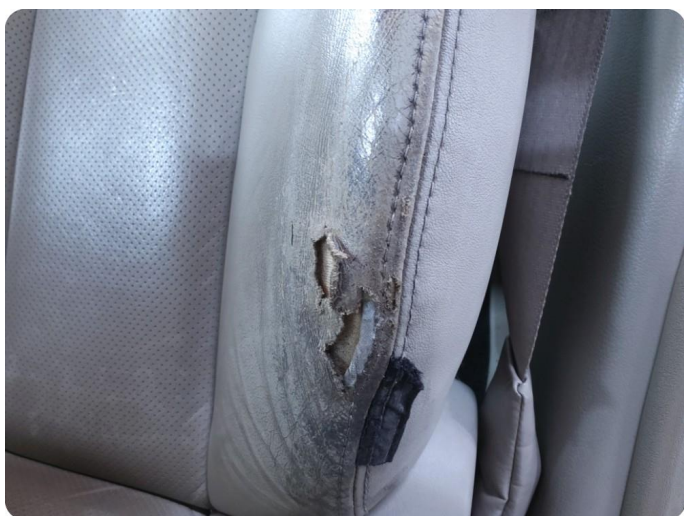
| PUNKT | BESKRIVELSE | PLASSERING |
|---|---|---|
| 8.1 Seter - | Skade på seterygg. | venstre foran |

8.1 Skade på seterygg
